Zertifikat

über die Qualität der luftdichten Gebäudehülle

Bauobjekt: EFH
Familie Mustermann
Musterweg XX
XXXXX Musterstadt

BlowerDoor-Prüfprotokoll

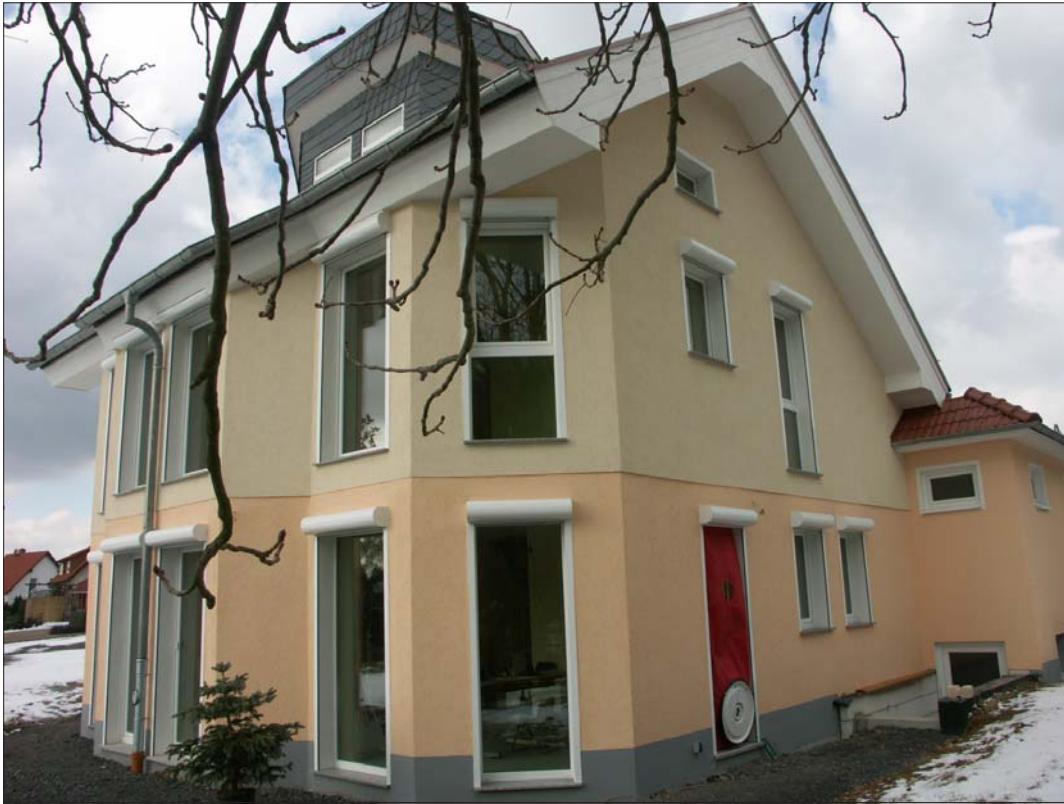
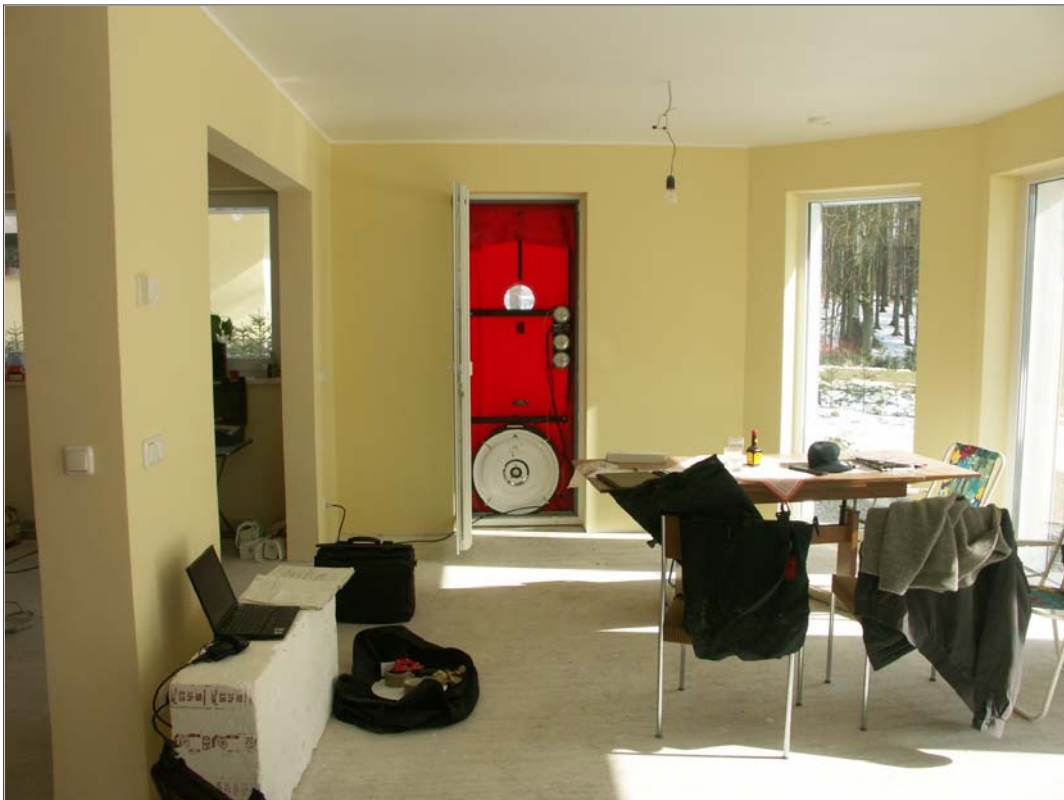
Einbau der Blower Door-Anlage zur Erzeugung des Unter- und Überdruckes in eine Seitentür des Erdgeschosses zum Garten.

Die Blower Door- Anlage wurde in eine Außentür des Erdgeschosses eingebaut (s. Foto).

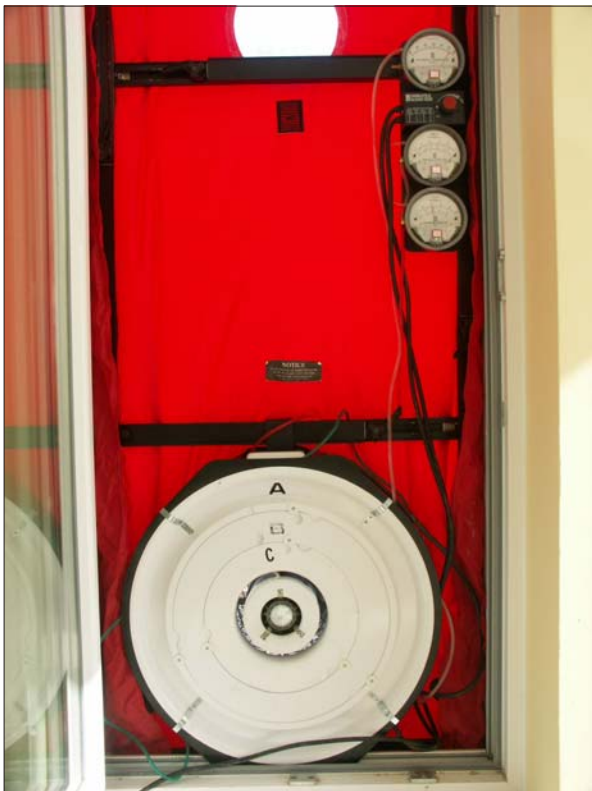
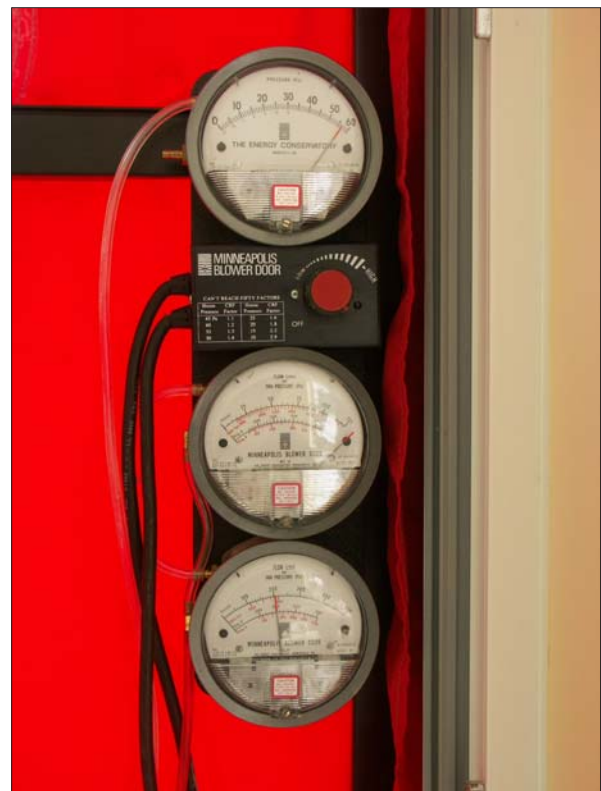
Mit der Messblende C konnte ein maximaler Unter- und Überdruck von 55 Pa erzielt werden.

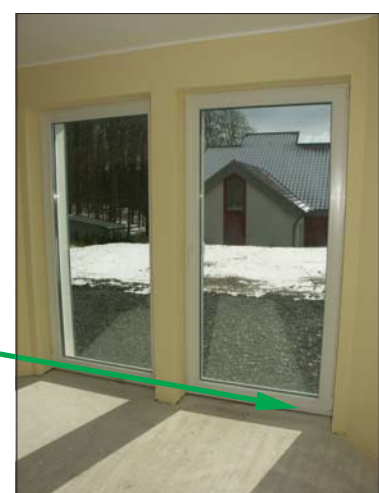
Bei den Druckmessungen ergaben sich folgende Schwachstellen:

- *Unkontrollierte Lufteintritte an allen Türen- und Fensterflächen zwischen Bodenplatte und Tür- bzw. Fensterrahmen.*

Zwischen der Bodenplatte und dem Türrahmen sollte eine geeignete Abdichtung erfolgen, bevor der Bodenbelag eingebracht wird.

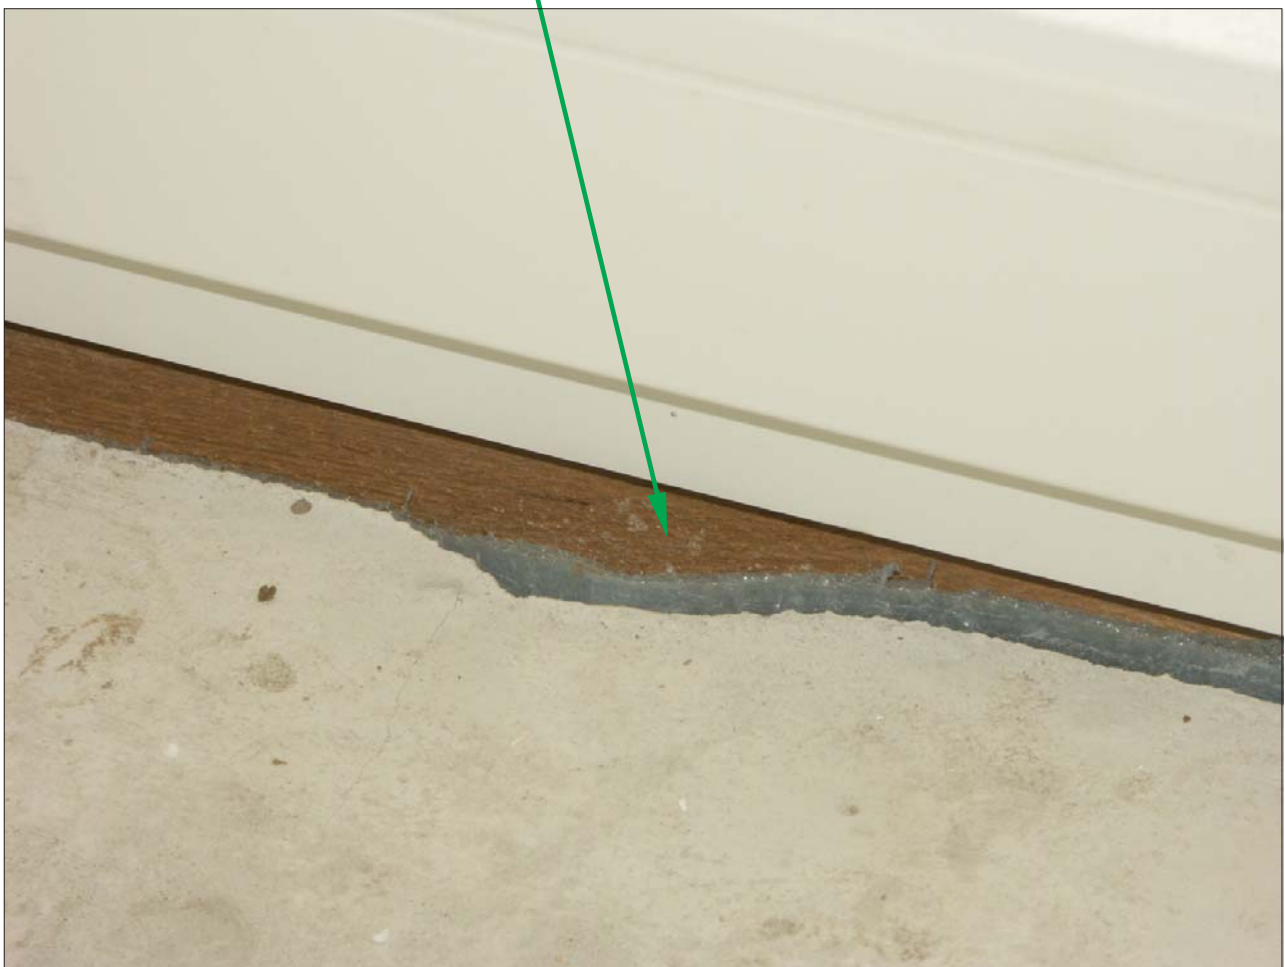
■ *Unkontrollierte Lufteintritte an der Eingangstür zwischen Bodenplatte und Türrahmen.*

Vor der Messung wurde dieser Spalt abgeklebt. Durch zu viel Staub konnte jedoch keine haltbare Abdichtung erfolgen, obwohl noch mit Steinen versucht worden ist das verwendete Klebeband an den Boden zu pressen.

Der Spalt zwischen Eingangstür und Bodenplatte wurde versucht mittels Klebeband zu verschließen. Dies war jedoch nur bedingt möglich, was die beiliegenden Infrarot- Bilder zeigen. Der Fußbodenbereich war im Bereich der Eingangstür noch nicht mit Fliesen belegt und somit nicht fertig.

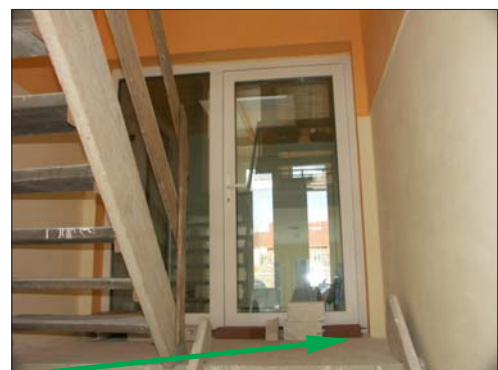
■ *Unkontrollierte Lufteintritte zwischen Türrahmen und der Eingangstür*

Ein Nachjustieren des Anpressdruckes der Tür müsste hier problemlos möglich sein. Im unteren Bereich sind die Fliesen auf dem Boden noch nicht aufgeklebt. Somit wird die Luftundichtigkeit im Fußbodenbereich der Tür nicht mehr vorhanden sein, wenn der Fußboden fertig gefliest wurde.

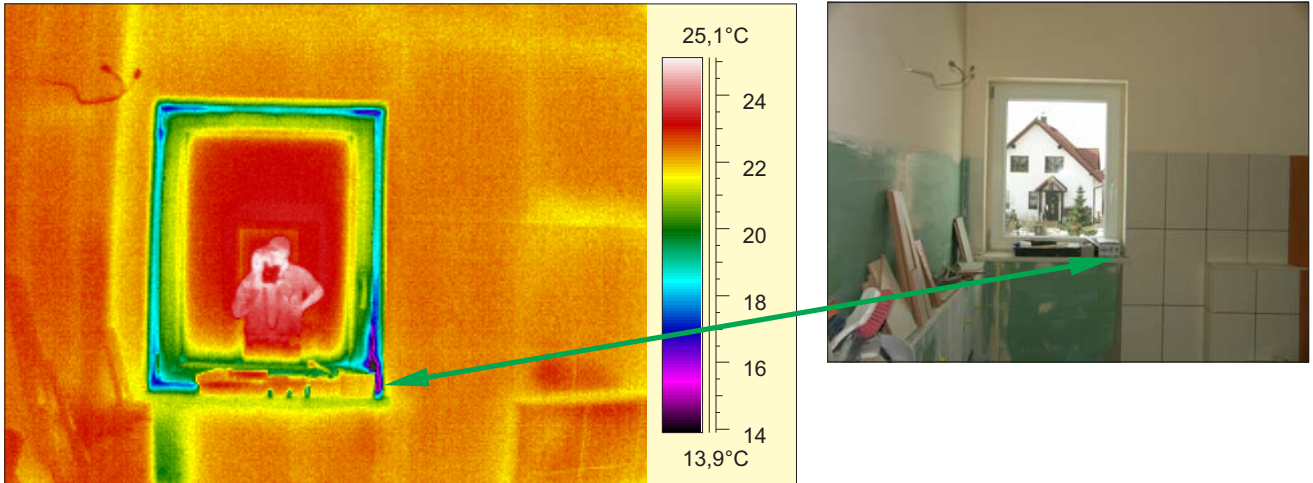
Vor der Blower Door- Untersuchung wurde der Zu- und Abluftstutzen der Abluftanlage mittels Klebeband abgeklebt (siehe rechtes Foto).

Zu- und Abluftstutzen der Abluftanlage wurden verschlossen (s. Foto).
